# **REABILITAÇÃO DA ESTRUTURA DE BETÃO ARMADO DO CAVALETE DE S. VICENTE**

Dissertação submetida para satisfação parcial dos requisitos do grau de  
**MESTRE EM ENGENHARIA CIVIL — ESPECIALIZAÇÃO EM ESTRUTURAS**

A presente dissertação aborda as estruturas de betão armado antigas, apontando formas de avaliação do seu estado de conservação e das condições de segurança, nomeadamente dos danos e dos mecanismos de degradação associados, e soluções de intervenção. Para isso, utiliza como caso de estudo o Cavalete de S. Vicente, localizado no concelho de Gondomar. Trata-se de uma estrutura construída em 1935 e classificada como Monumento de Interesse Público.

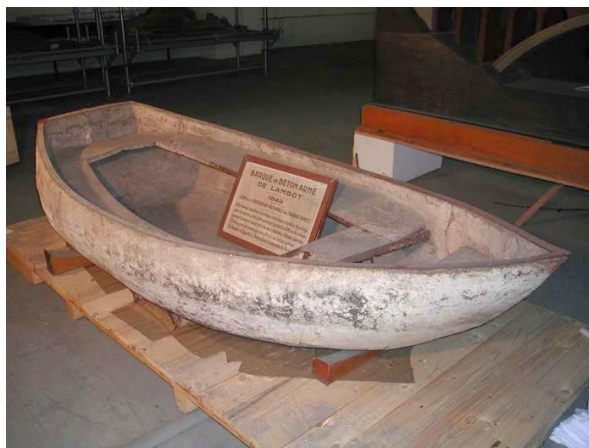
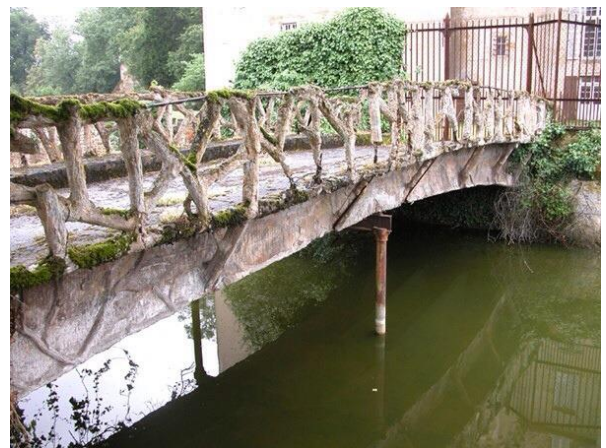
Em meados do século XIX surgem as primeiras referências de betão armado (Viseu, 1993). O barco de ferrocimento, construído por Jean-Louis Lambot em 1848 é considerado a obra mais antiga de betão armado ainda existente (Costa, 2009). Outro pioneiro do betão armado foi Joseph Monier, jardineiro de profissão, com as suas patentes de 1867 para floreiras, casas e tubagens, e em 1873 para pontes em arco (Cruz, 2016). A Figura 2.2 mostra as primeiras construções recorrendo ao betão armado.

Figura 2.2 – Barco de Lambot, primeira construção de betão armado em 1848 (a) e primeira ponte em arco de betão armado, de Monier, em 1875 (b) (Appleton, 2013)

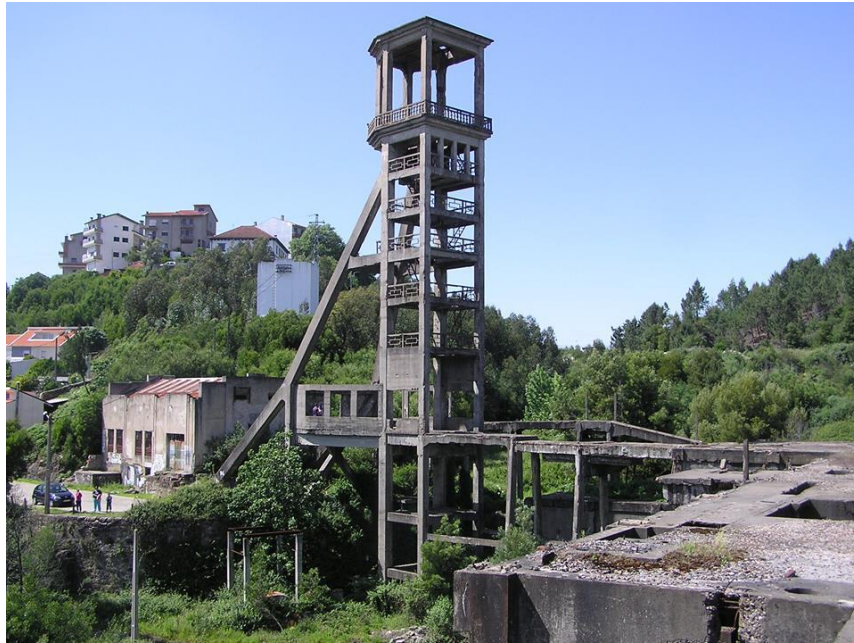
Figura 3.1 – Cavalete de São Vicente – fotografia de Júlio Carvalho (2016)

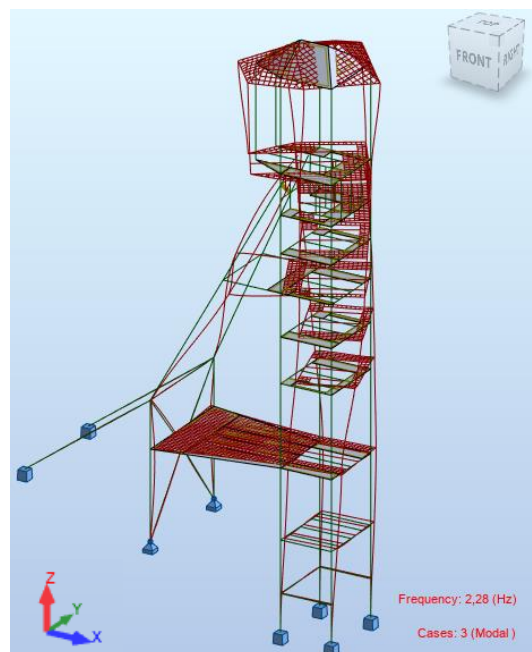
Figura 3.13 – 2º modo de vibração com  $f=2,28$  Hz – adaptado do *Robot Structural Analysis*

Modo	Frequência (Hz)	Interpretação da configuração modal
1	1,6	Modo de flexão global da torre segundo y com ligeira torção
2	2,28	Modo de torção global
3	2,48	Modo de flexão global da torre segundo x
4	3,19	Modo de flexão global da torre segundo x
5	3,23	Modo de flexão global da torre segundo y com ligeira torção e flexão nas “escoras”

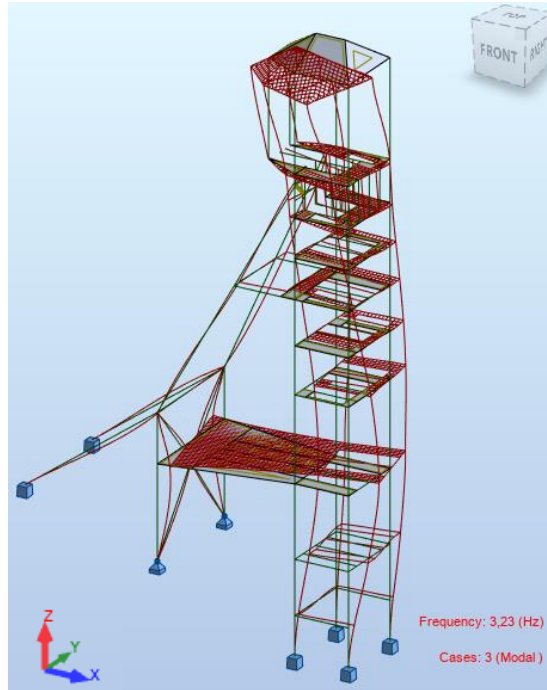
Figura 3.16 – 5º modo de vibração com  $f=3,23$  Hz – adaptado do *Robot Structural Analysis*

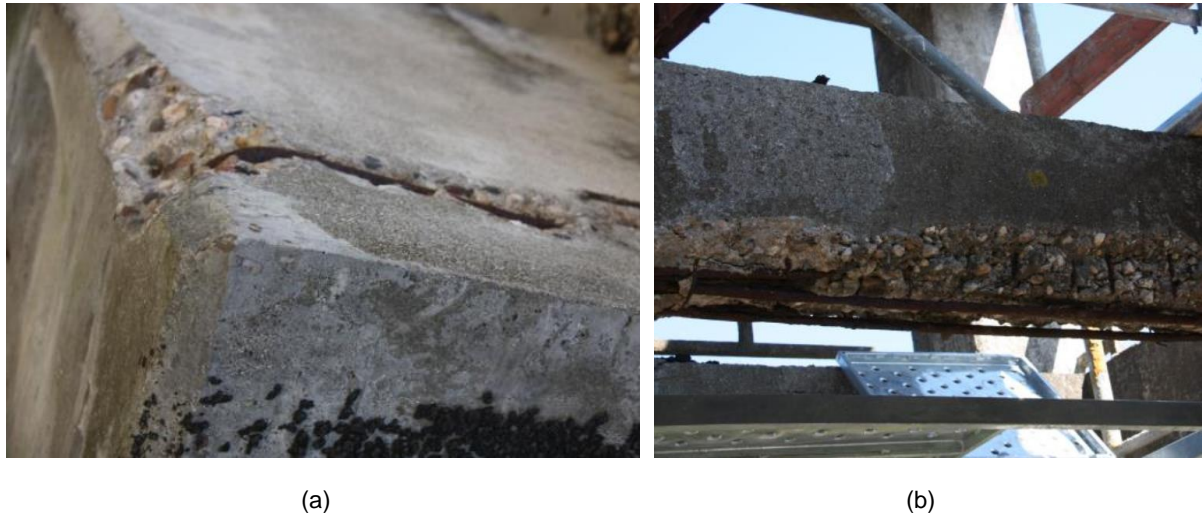
Figura 4.1 – Recobrimento insuficiente (a) e elevada porosidade (b)

A estrutura foi dimensionada numa época onde a espessura de recobrimento e a compacidade do betão não eram aspetos particularmente valorizados. O recobrimento insuficiente detetado nos elementos estruturais e a porosidade elevada do betão, ao permitirem que os agentes agressivos penetrassem mais facilmente na camada superficial do betão, conferiram uma fraca proteção às armaduras, potenciando a sua oxidação, e aceleraram o processo de degradação do betão, Figura 4.1.

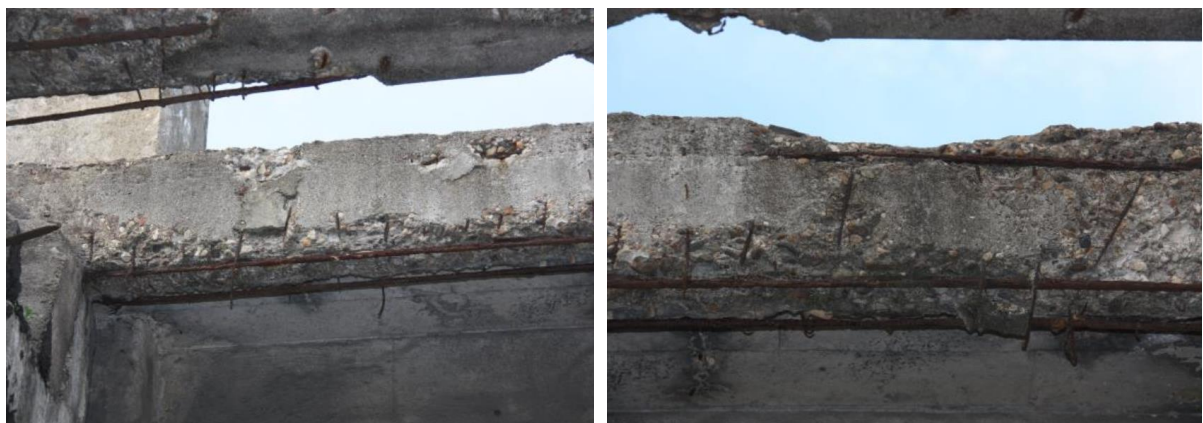
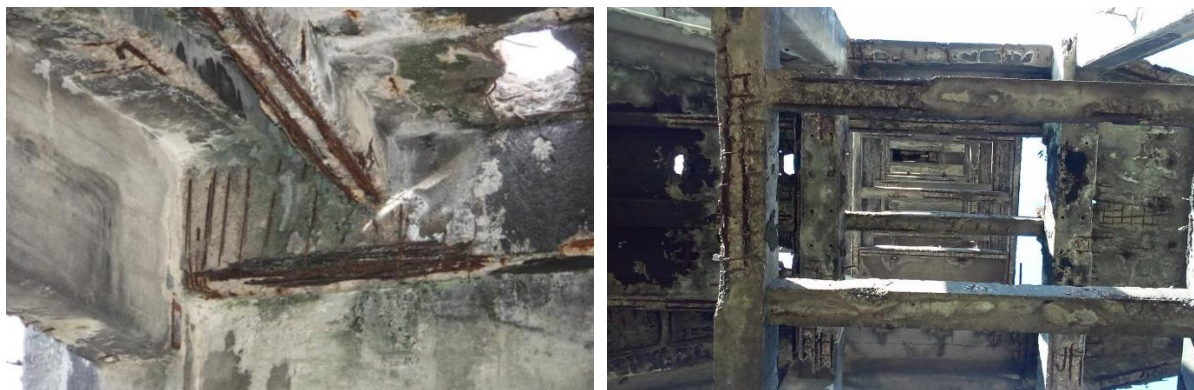
Figura 4.2 – Corrosão da armadura com perda de secção

A carbonatação do betão atinge as armaduras, diminuí a sua alcalinidade e inicia o processo de corrosão das armaduras. O processo de corrosão das armaduras leva à rotura da camada de recobrimento do betão. Sem essa camada de betão, que funciona como proteção da armadura, a corrosão do aço é acelerada, reduzindo progressivamente a secção das armaduras. No caso dos diâmetros pequenos, como na balaustrada, ocorre mesmo a sua desfibração (Sampaio, 1996). Na maior parte dos elementos estruturais, a corrosão das armaduras encontra-se num estado adiantado de progressão, tal como se verifica na Figura 4.2.

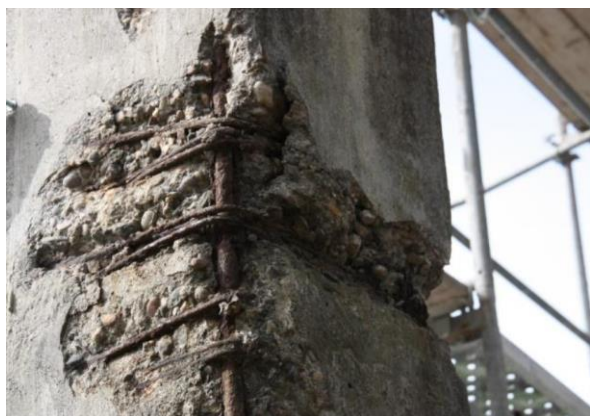
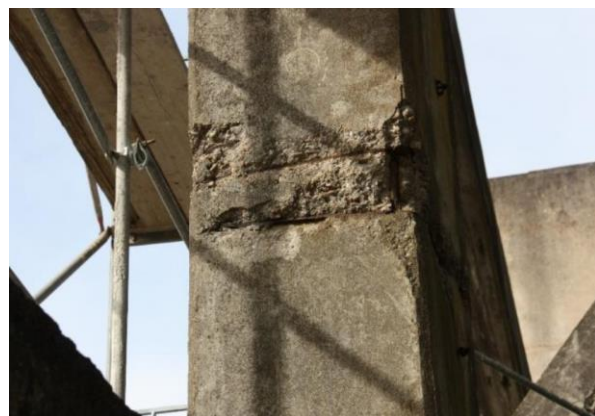
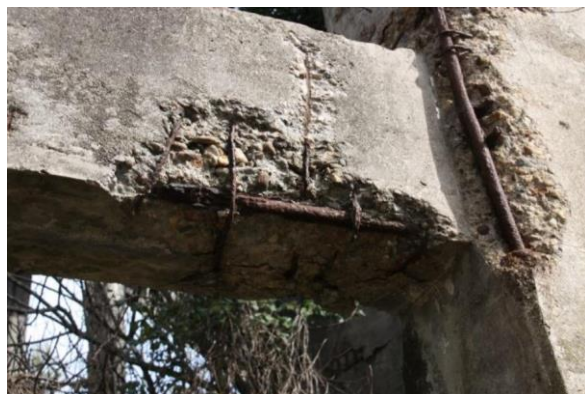
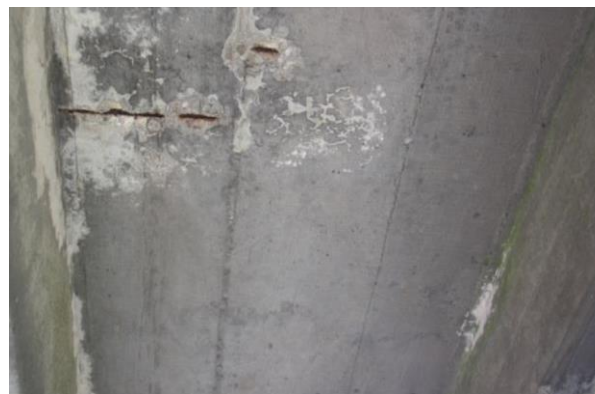
Figura 4.3 – Destacamento do betão nas arestas dos pilares (a) e (b) e nas faces inferiores das vigas (c) e delaminação do betão em laje (d)

A delaminação do betão é consequência da corrosão das armaduras que provoca a expansão do diâmetro das armaduras. Este aumento de secção leva à fendilhação e, posteriormente, ao destacamento do betão. As zonas mais afetadas pela delaminação do betão são as faces inferiores das vigas e lajes e as arestas dos pilares, Figura 4.3, manifestando-se de forma pontual/superficial ou extensa/profunda.

Visto que o processo de corrosão se encontra em estado muito avançado, verifica-se que esta se estende a camadas mais interiores, afetando, desta forma, uma maior extensão de armadura, ocorrendo um maior destacamento do betão.

Dentro de possíveis causas para a delaminação do betão estão os fenómenos de carbonatação do betão que acelera a corrosão das armaduras.

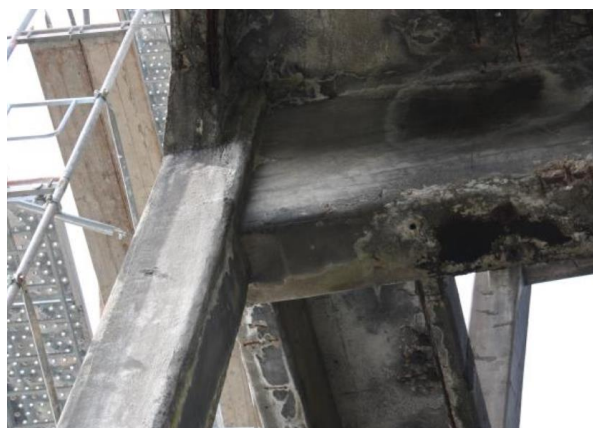
As manchas são visíveis nas faces inferiores das vigas e na laje da primeira plataforma (Nível III) devido, provavelmente, à humidade.

A presença destas manchas, Figura 4.4, podem indiciar uma alteração dos constituintes do betão sob a forma de sulfatos. No entanto, de acordo com o parecer realizado por Sampaio (1996), estas mesmas manchas em 1996 não revelaram qualquer alteração do betão, após a realização de ensaios laboratoriais.

Figura 4.4 – Manchas nas faces inferiores da viga (a) e laje (b)

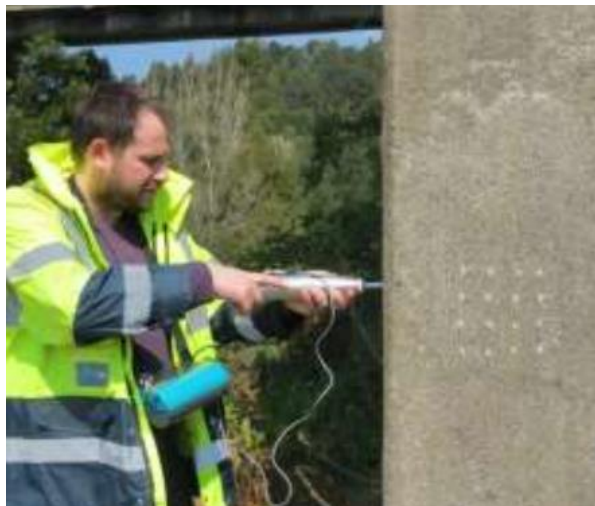
Figura 4.5 – Ensaio de avaliação da resistência superficial do betão em pilares com o esclerómetro de Schmidt  
– adaptado de Figueiras, Fiúza e Leite (2016)

Segundo o parecer realizado por Figueiras, Fiúza e Leite (2016) os valores obtidos nos ensaios realizados na estrutura do cavalete apresentaram uma dispersão significativa, média de 16 pontos em cada ensaio, e valores médios da resistência superficial do betão à compressão aproximadamente igual a 30 MPa (Figueiras, Fiúza e Leite, 2016).

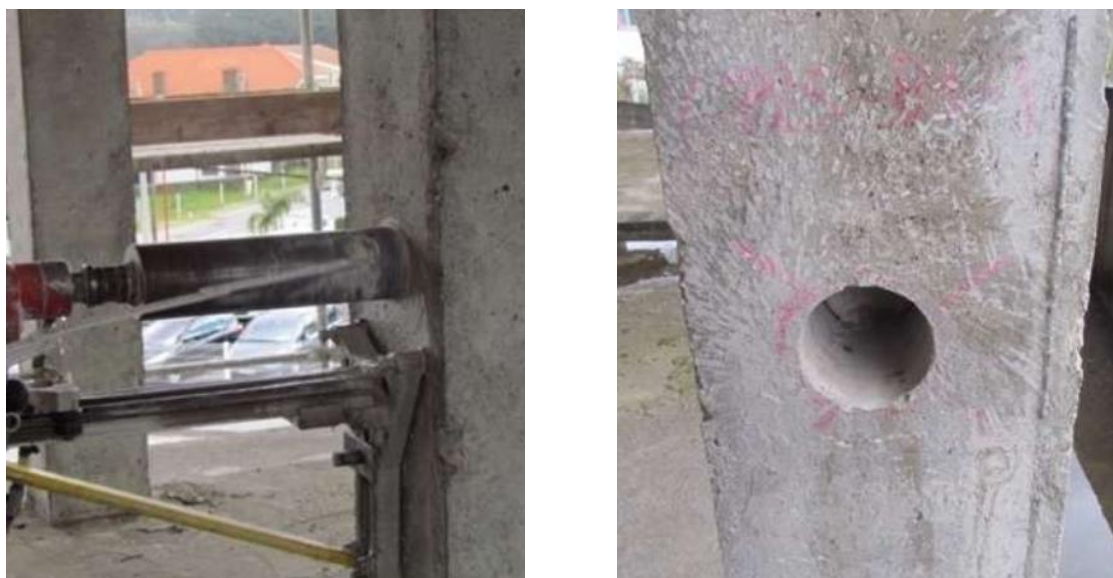
Figura 4.6 – Exemplo da extração de carotes em estruturas de betão armado – adaptado de Félix (2016)

No entanto, segundo Figueiras, Fiúza e Leite (2016), quando se tentava retirar as carotes, as mesmas quebravam e acabavam por não apresentar as dimensões desejadas pelas normas, de modo a poderem ser feitos os ensaios em laboratório. Este facto deve-se à constituição do betão existente na estrutura que apresentava aglomerados rolados (seixos) com granulometria elevada, situação comum a muitos dos betões fabricados nessa altura. Posto isto, foi estimado um betão C25/30.

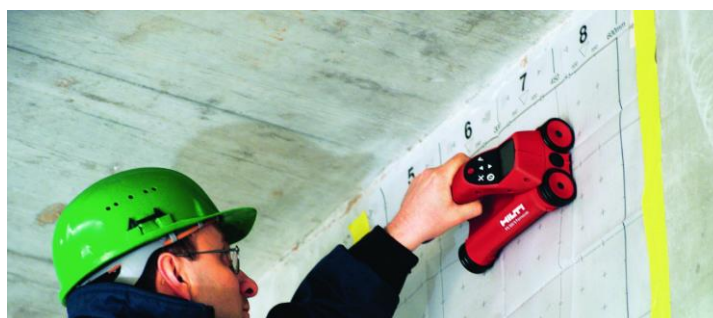
Estes equipamentos (Figura 4.7) detetam e localizam, geralmente, as armaduras com recurso à análise de campos eletromagnéticos produzidos pelo equipamento. Estes equipamentos permitem um levantamento pormenorizado da armadura existente. Pode-se obter uma leitura rápida, quando apenas se pretende conhecer a localização e recobrimento das armaduras, assim como leituras mais complexas que, com a ajuda de grelhas de referência, permitem o levantamento 2D de áreas mais abrangentes. Desta forma, são obtidos mapas nos quais é possível indicar a disposição das armaduras e estimar o seu diâmetro.

Figura 4.7 – Exemplos de equipamentos utilizados para a deteção de armadura – Hilti PS50 Multidetector

Tal como o próprio nome indica, os detetores de armadura permitem localizar as armaduras nas estruturas de betão armado. Determinam a sua direção e estimam a profundidade a que se encontram. Este tipo de ensaio é também importante para delimitar zonas com e sem armaduras, i.e. passíveis de serem ensaiadas com outras técnicas.

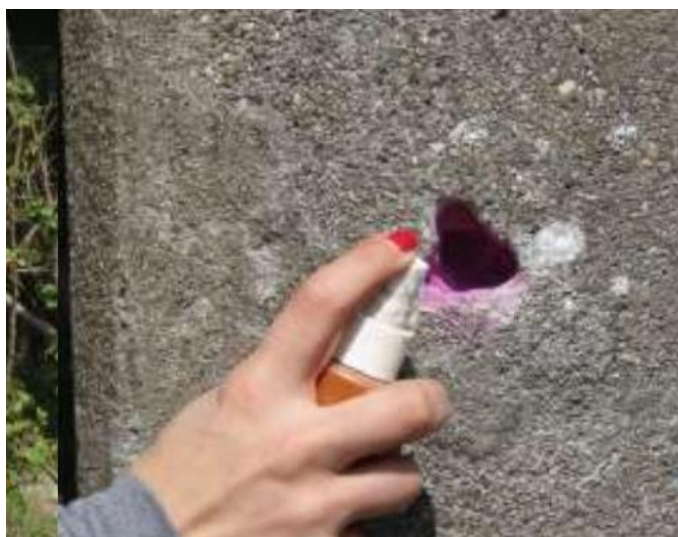
Figura 4.8 – Avaliação da profundidade de carbonatação com base numa solução aquosa de fenolftaleína, num pilar – adaptado de Figueiras, Fiúza e Leite (2016)

Na Figura 4.8, mostra-se a avaliação da profundidade de carbonatação do betão num pilar.

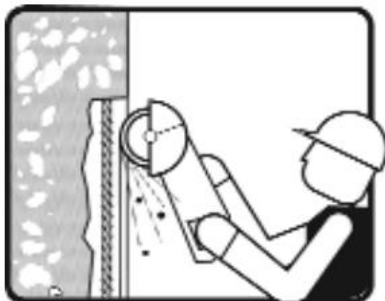
A remoção do betão deteriorado consiste, não só na remoção da camada de recobrimento, como do betão disposto por trás dos varões, Figura 5.1, de modo que o material de reparação os possa envolver completamente. Na eventualidade de enfraquecer o elemento estrutural a ser reparado, é conveniente

Figura 5.1 – Remoção do betão deteriorado localizado na superfície (a) e atrás das armaduras (b) – adaptado de Silva (2001)

montar um escoramento para suporte temporário da estrutura. Por fim, depois da execução de rasgos com um disco à volta do perímetro das zonas onde se vai remover o betão, o varão pode ser limpo e o material de reparação, ao envolver o varão, ficará solidamente ligado ao elemento reparado (Silva, 2001).

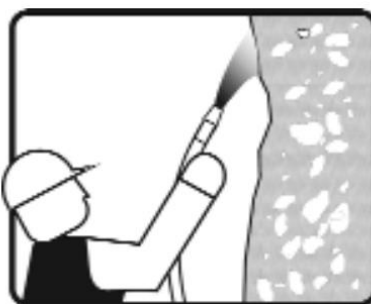
Figura 5.2 – Preparação das superfícies a reparar – adaptado de Silva (2001)

Após a remoção do betão deteriorado, segue-se a preparação das superfícies a reparar, permitindo criar as condições favoráveis para a ligação entre os materiais antigos e os novos, tal como ilustra a Figura 5.2. Nesta preparação, é conveniente criar uma superfície rugosa de modo a garantir uma boa aderência mecânica (Gomes e Appleton, 1997). É importante que as superfícies que tenham sido contaminadas pelos detritos da remoção do betão deteriorado sejam limpas (Silva, 2001). Esta limpeza é feita imediatamente antes da colocação dos materiais que serão repostos, utilizando o método a seco com recurso a jato de areia, ou sopragem com ar seco, sem óleo, ou o método húmido que permite uma lavagem a baixa ou media pressão, com ou sem detergente (Gaudette, Aspin e Slaton, 1999).

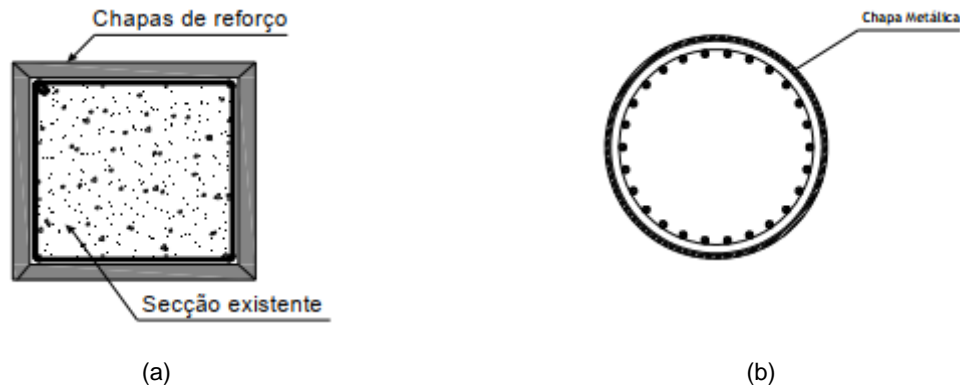
Figura 5.9 – Pilar retangular com chapas metálicas de reforço (a) e pilar circular com tubo metálico de reforço (b) – adaptado de Sousa (2008)

Na Figura 5.9 ilustram-se dois exemplos de pilares reforçados com chapas metálicas.

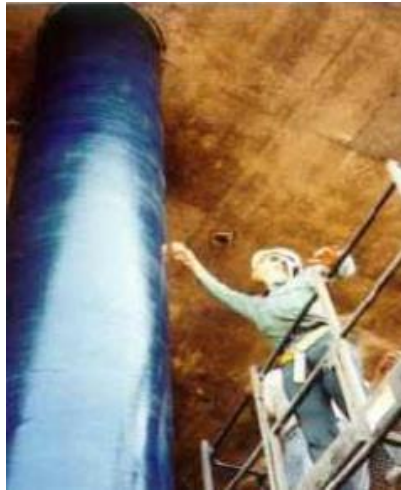
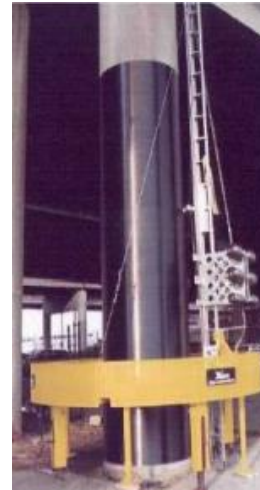
Esta técnica consiste no encamisamento de secções com materiais compósitos. Aplica-se habitualmente no reforço de pilares e consiste no envolvimento da secção destes com mantas de FRP, conforme se exemplifica na Figura 5.13.

Figura 5.13 – Reforço de pilares com mantas (a) e fios de FRP (b) – adaptado de Rodrigues (2005)
